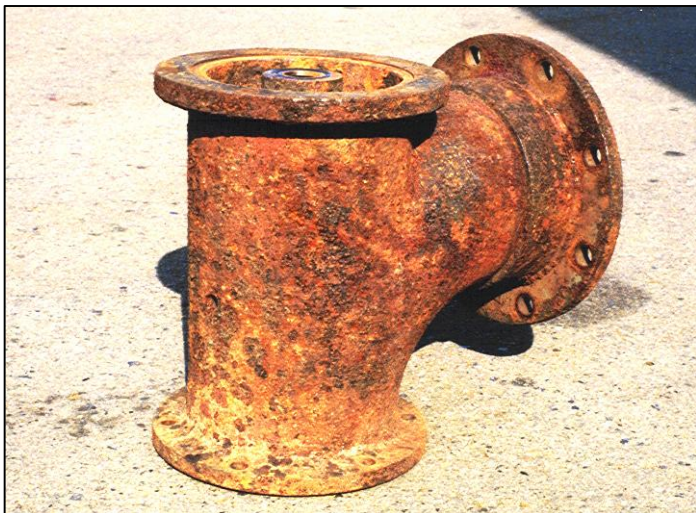
Pumperør fra rensningsanlæg med korrosion og tæring.

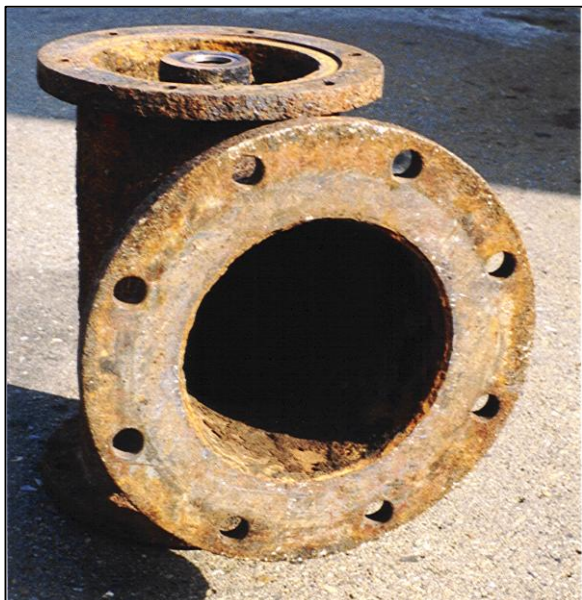
Indvendig tæring i rør
